R283-2024 -
Møllemarksvej 1 1-61, 4681 Herfølge

DRIFT- OG VEDLIGEHOLDELSPLAN

Sag	R283-2024 -	Udførende firma	Norca ApS
Sted		Konsulent	Chris Skaarup
Adresse	Møllemarksvej 1 1-61, 4681 Herfølge	Telefon	Tlf.: 60514788
Kunde	Senior Andelsboligforeningen Møllebækvej / Lissie Kirk	E-mail	csm@norca.dk
Dato for besigtigelse	13-12-2023	Godkendt af	Chris Skaarup
Dato for rapport	30-05-2024

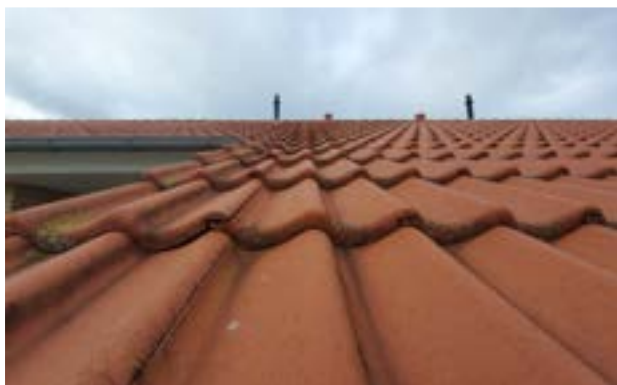
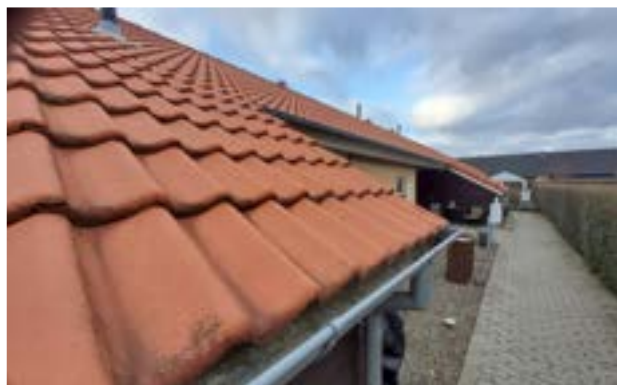
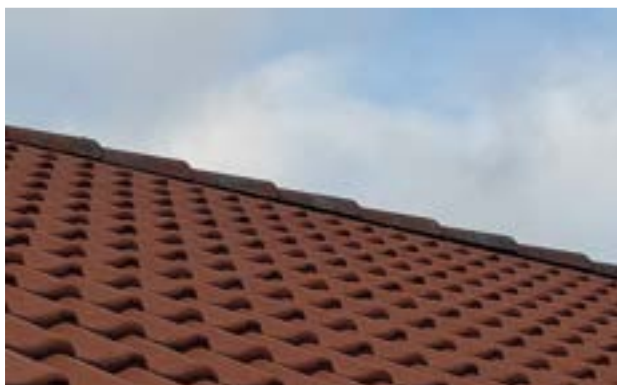
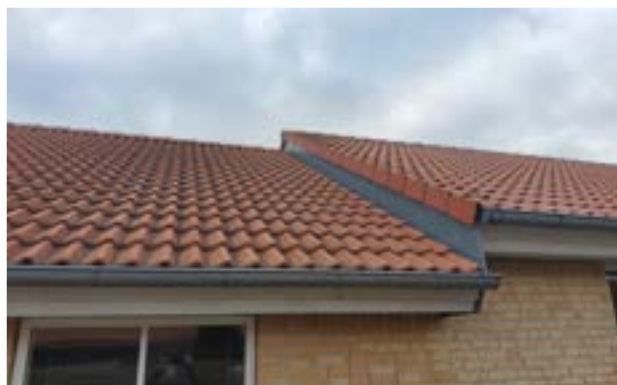
Tilstanden for tagstenene er generelt god, da de alle blev lagt i 2004.

Der er enkelte udfordringer med fygesne i nogle få boliger. Problemer er identificeret men er ikke videre problematisk. Det forventes at kunne afhjælpes med lukning af mindre huller mellem tegl inde fra tagrummet. Bør lukkes med materiale som ikke suger vand evt. egnede skumkloder eller bitumen.

1.2.1. Inspektion af tagflader og inddækninger. Inspektionen udføres fra stige

1.2.2. Forebyggende algebehandling af tagflader

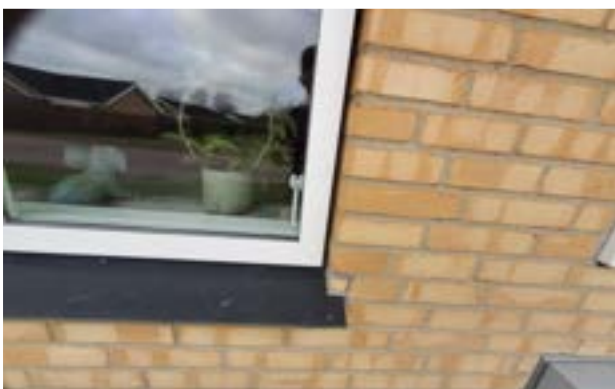
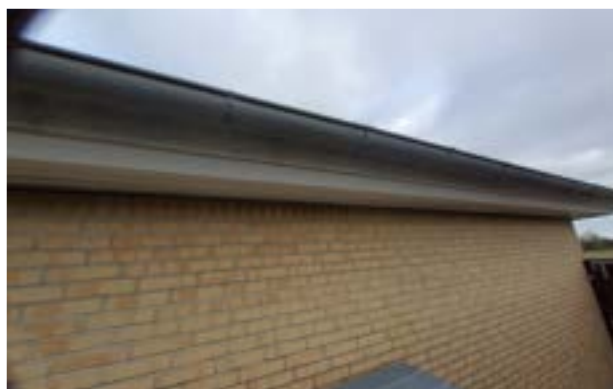
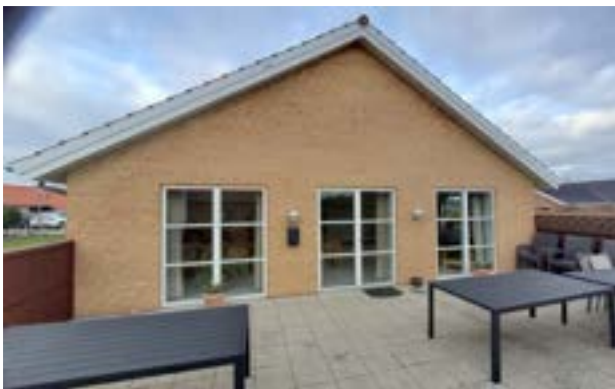
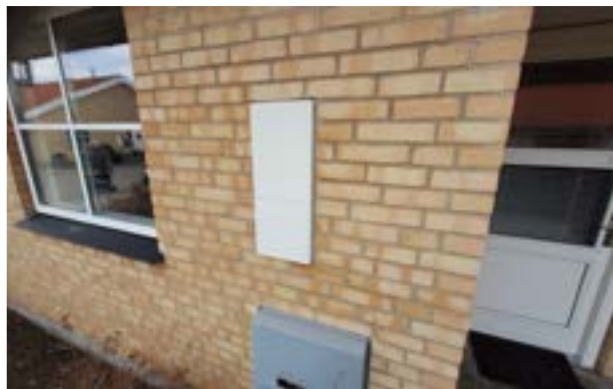
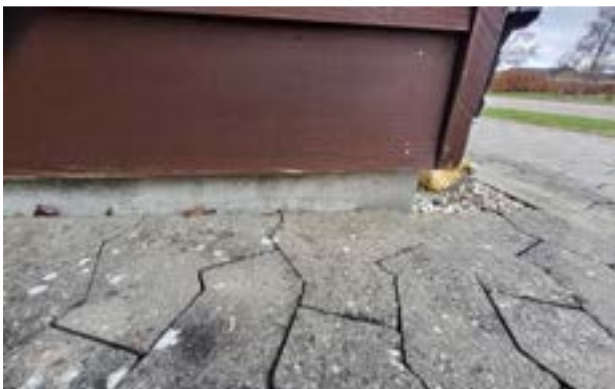
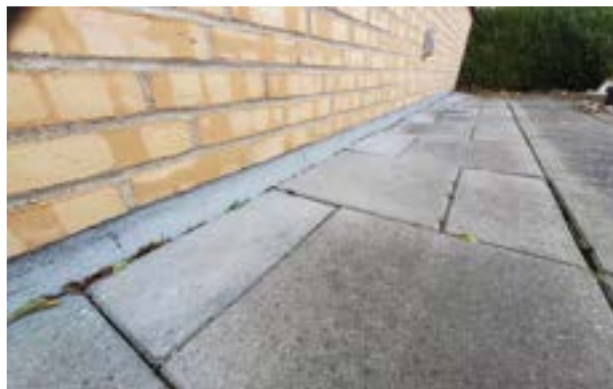
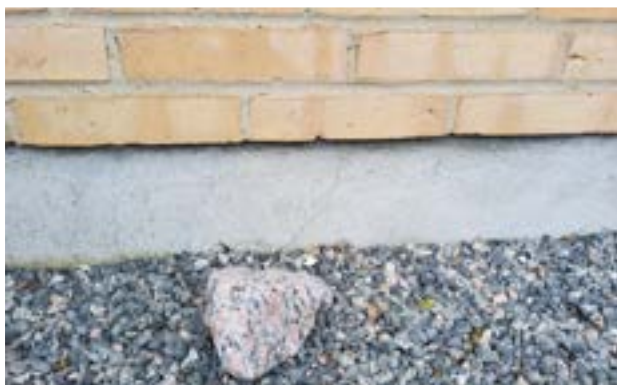
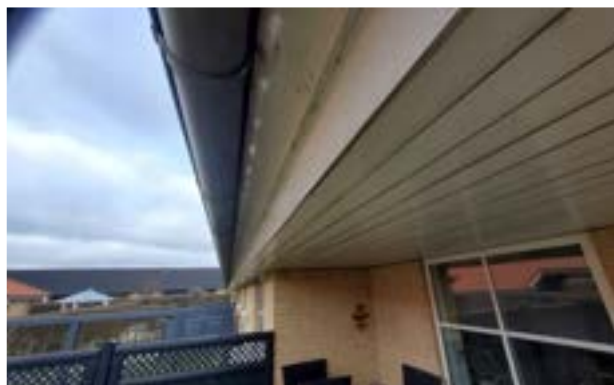
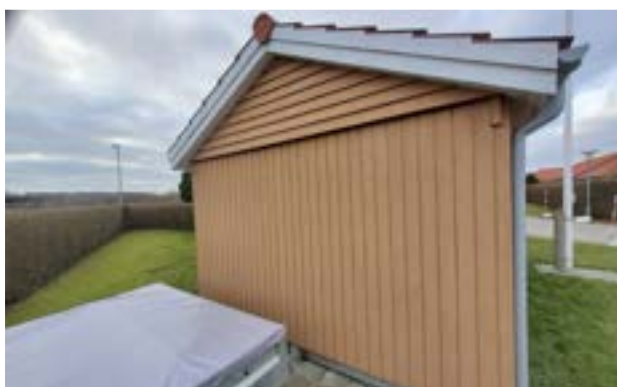
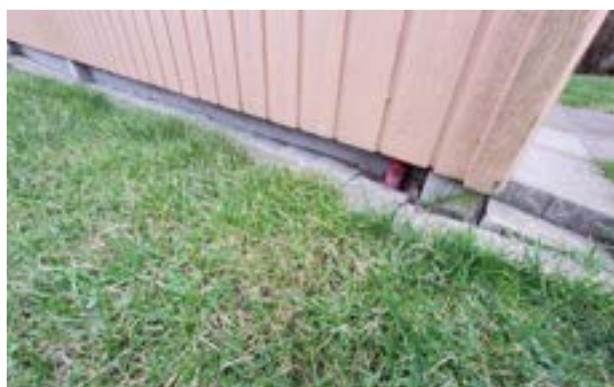
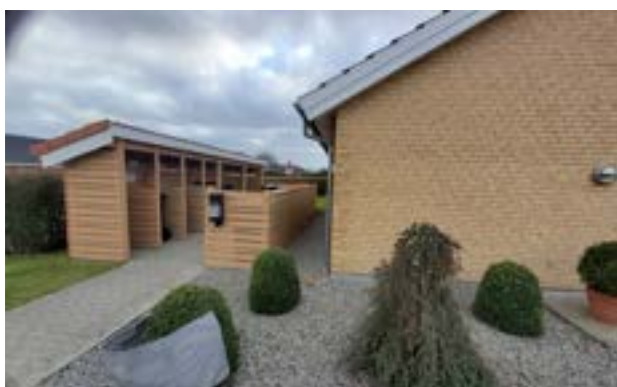
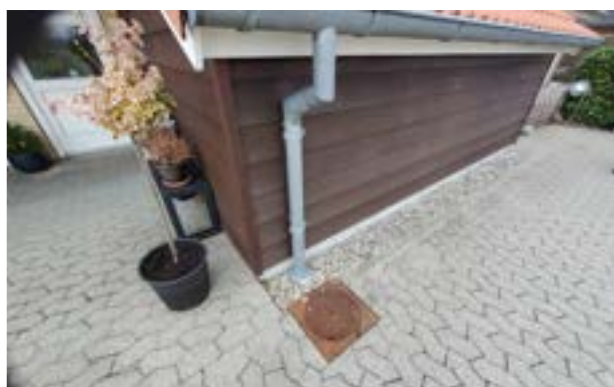
Generel tilstand af facaderne:
De murede facader er generelt i god stand, med kun mindre vedligeholdelsesbehov. Dog er der identificeret mindre problemer med fuger på én af facaderne på det fælleshus, som kræver opmærksomhed og handling for at forhindre eventuel skade på murværket og indre strukturer.

Der er enkelte boliger med synlige revner i sokkel. Blandt andet nr. 19

Generelt er træværket i god stand. Træet malerbehandles. Enkelte steder sidder brædder meget tæt på jord og står opfugtet på redskabsskur. Der kan være behov for at udskifte brædder løbende efter en periode.

Nødvendige tiltag ved vedligeholdelse:
Inspektion og reparation af beskadigede fuger:
Gennemfør en detaljeret inspektion af den berørte facade på det fælleshus for at identificere områder med porøse og beskadigede fuger. Fjern løse dele af de beskadigede fuger, rens området grundigt, og påfør ny fugemasse for at forhindre vandindtrængning.

3.2.1. Løbende inspektion af facader og opfyldning af fuger

3.2.2. Gennemgang og løbende små reparationer af sokkelpuds

3.2.3. Maling af facader og udhæng

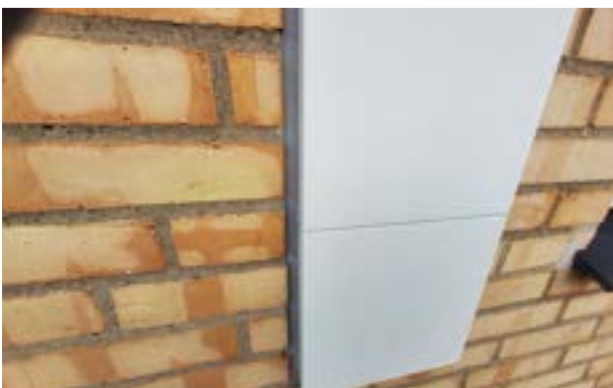
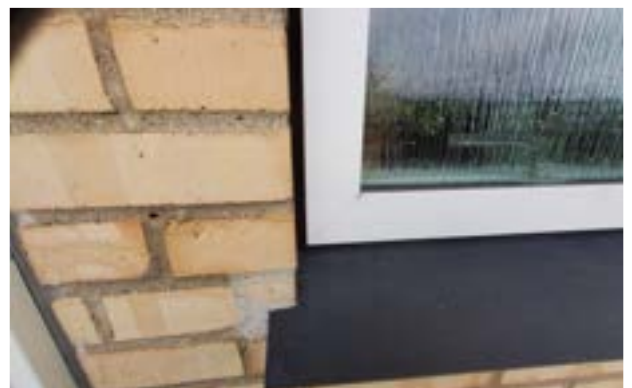
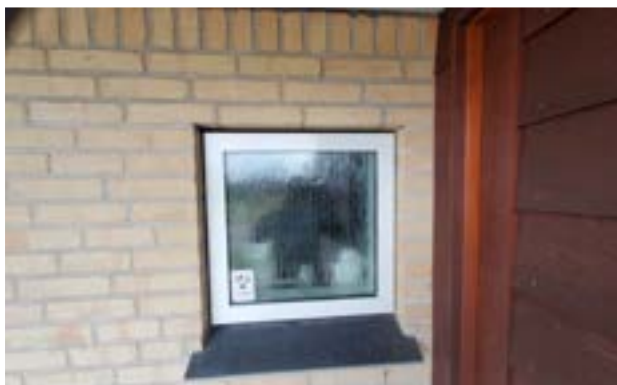
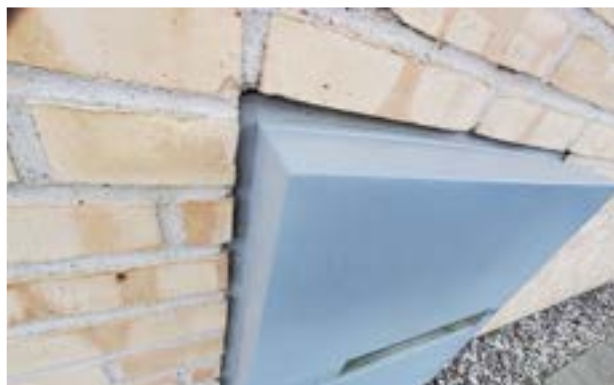
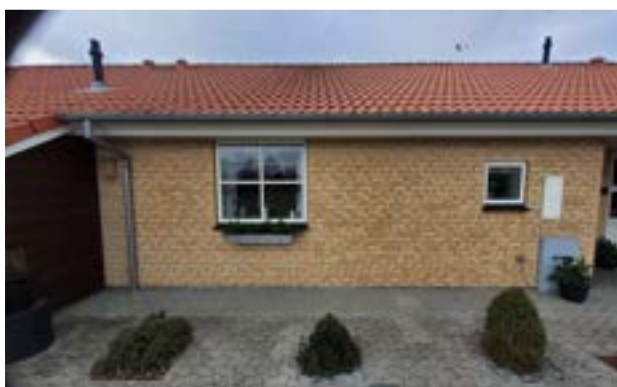
◊ Alle rækkehuse	Vinduer er fra opførelstidspunkt og består af træ/alu med energiruder	
	<p>Vinduerne, som er fra 2004 og udstyret med energiruder i træ/alu, befinder sig i en fremragende tilstand uden synlige tegn på nedbrydning eller forringelse. Der er ingen mærkbare tegn på skader, råd eller andre lignende problemer.</p> <p>Træværket, Alu og energiruderne fremstår intakte og velholdte, hvilket indikerer omhyggelig vedligeholdelse og solid konstruktion. Den generelle tilstand er positiv, uden behov for øjeblikkelig reparation eller udskiftning. Fortsat regelmæssig inspektion og vedligeholdelse vil bidrage til at bevare vinduernes eksisterende gode tilstand og forlænge deres levetid.</p> <p>Fugerne omkring vinduerne fremgår i god stand og er stadig bløde og fleksible. Der er dog krakelerede og hårde fuger omkring de fleste elskebe</p>	Forventet levetid: Mere end 20 år
○ Rækkehuse uden carporte	Elastiske fuger omkring elskebe er hårde og med revnedannelse	4.1.1

4.1.1. Udskiftning af fuger ved elskebe (som ikke er placeret i carporte)

- Alle rækkehuse, Rækkehuse uden carporte Eksisterende fuger omkring vinduer fjernes. Der udføres bagstopning og ilægning af ny elastisk fuge.

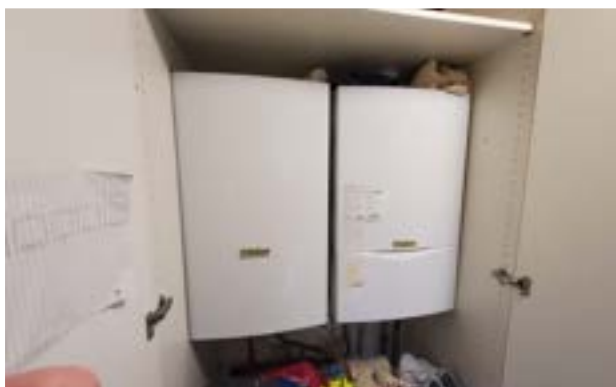
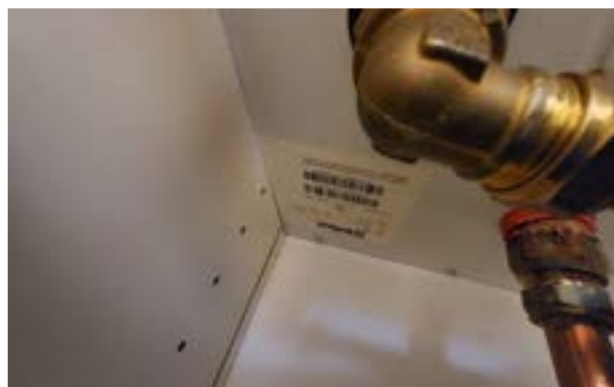
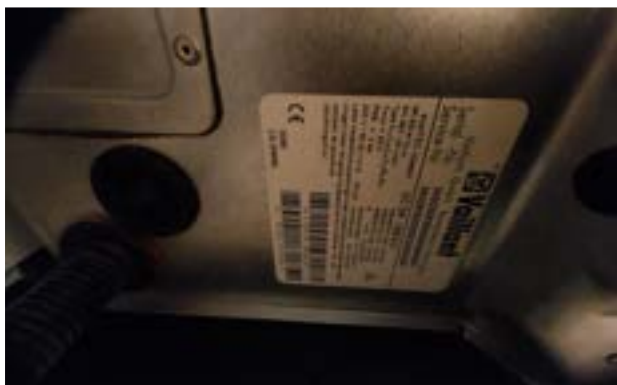
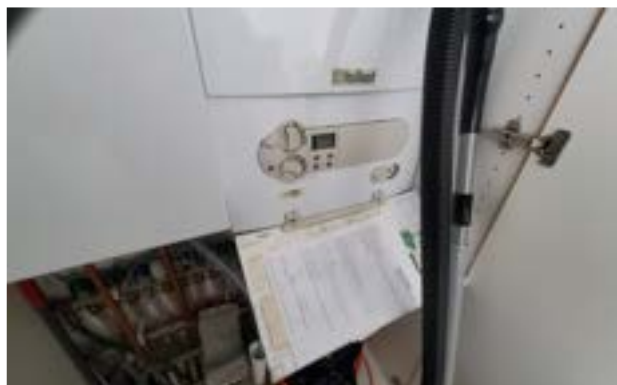
- ◆ **Varme - Decentrale gasfyr** Boligerne opvarmes med naturgas og der er placeret gasfyr samt tilhørende varmtvandsbeholder i hver bolig af mærket Vaillant. Gasfyr og varmtvandsbeholdere er omkring 20 år gamle og levetiden for et gasfyr må forventes omkring 20-30år.

Tilstanden på gasfyr og varmtvandsbeholdere af mærket Vaillant, som er omkring 20 år gamle, er bekymrende. Da levetiden for et gasfyr typisk forventes at være omkring 20-30 år, indikerer deres alder sandsynligvis en øget risiko for nedbrud og funktionsfejl. Hyppige reparationer og udskiftninger af komponenter indikerer yderligere en forringet tilstand og øget omkostninger for foreningen. Det anbefales at overveje en plan for udskiftning af de ældre gasfyr og varmtvandsbeholdere for at undgå uforudsete nedbrud og reducere driftsomkostningerne på .

11.2.1. Eftersyn af varmeinstallationer

- ◆ **Varme - Decentrale gasfyr** Vedligeholdelsesinstruks for varmeinstallationer
Årlig inspektion af gasfyr og varmtvandsbeholdere med fokus på at identificere slitage og lækager. Forebyggende vedligeholdelse indebærer regelmæssig udskiftning af filtre i henhold til producentens anbefalinger. Overvågning af ydeevnen er vigtig for at opdage eventuelle ændringer i driftsforholdene. Ved problemer eller uregelmæssigheder bør en tekniker tilkaldes straks for at inspicere og reparere lækager eller fejl. Det anbefales at udarbejde en udskiftningsplan for ældre enheder, og budgetter bør afsættes til udskiftningsprojekter. Gennemførelse af disse skridt vil sikre, at varmeinstallationerne fungerer effektivt, forlænge deres levetid og minimere risikoen for uforudsete driftsproblemer.
